Vermessungsprotokoll Zündspannungen

Datum/Autor: 28.06.2018 / MB
Motor: AR06416, 256350km, nach Instandsetzung der Zündanlage.
Zündspulen: Bosch 0 221 600 054 (R_Sek ca. 6000 Ohm), Winkelstecker Bosch je ca. 1000 Ohm, Verteilerläufer Bosch ca. 1000 Ohm, Kerzenstecker je ca. 6000 Ohm, Kabel ohne Zusatzwiderstand; Zündkerzen 8x NGK BCP6E.
Testumgebung: Ta ca. 22°C, Motor 15km warmgefahren auf ca. 90..95°C Kühlmitteltemperatur, Test im Leerlauf bei ca. 850 U/min.

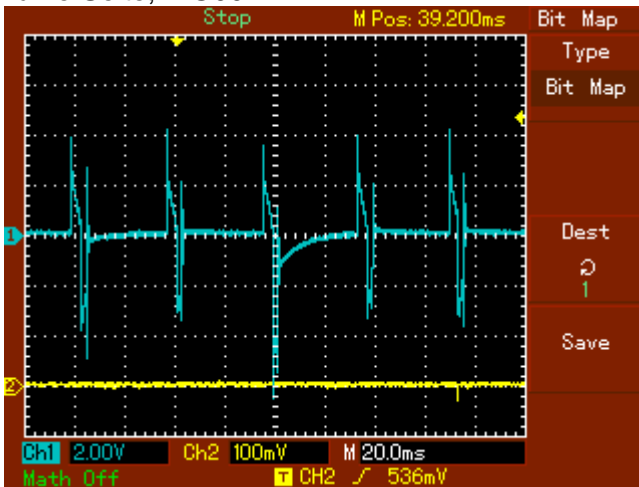
kurze Seite; FIG001.BMP

è Zündnadeln sind bei der langen Seite etwas größer

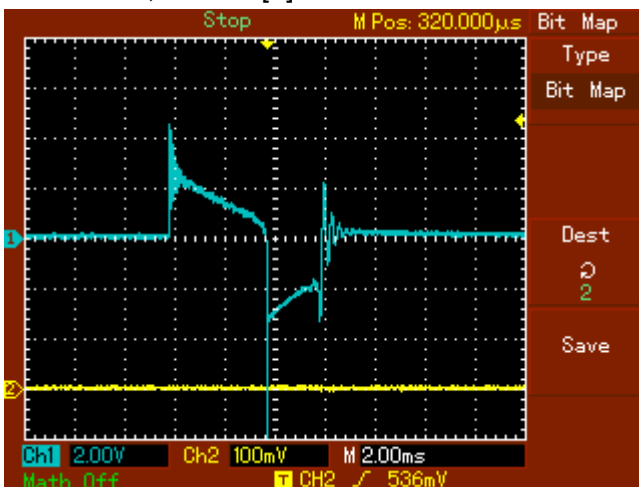
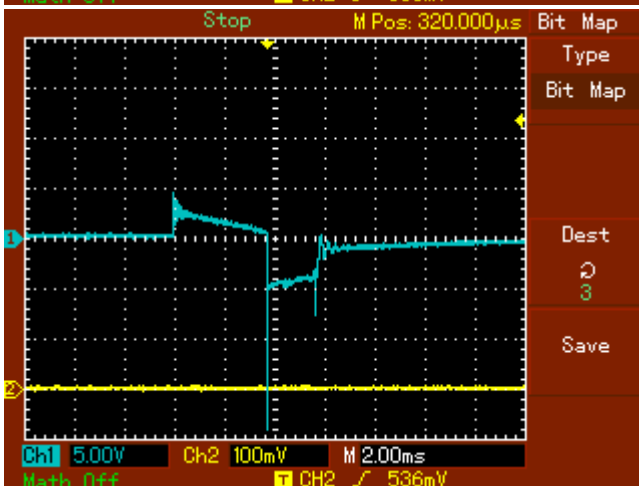
kurze Seite, FIG002[3].BMP

è Brennspannungsverlauf vergleichbar, Zündnadeln sind bei der langen Seite etwas kleiner

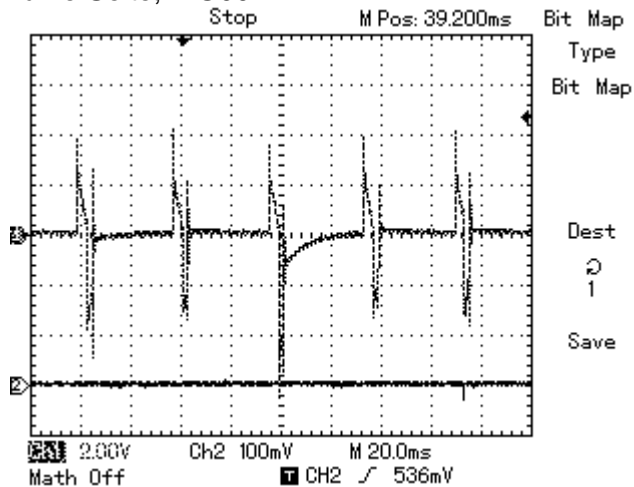
kurze Seite; FIG001.BMP

è Zündnadeln sind bei der langen Seite etwas größer

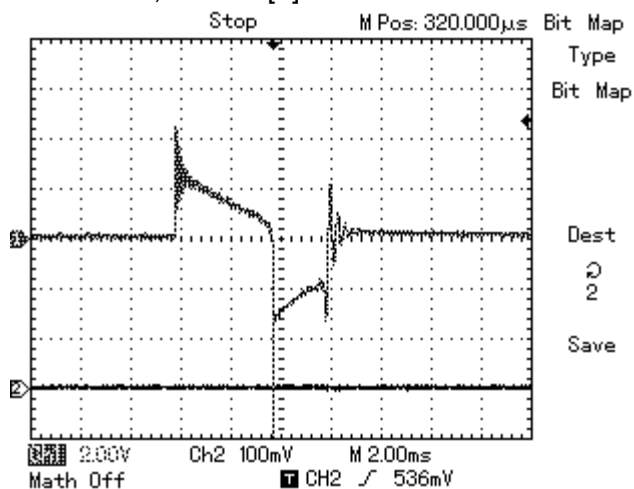
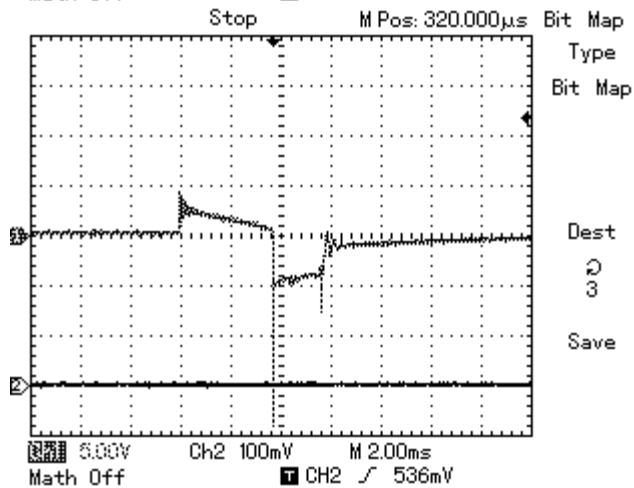
kurze Seite, FIG002[3].BMP

è Brennspannungsverlauf vergleichbar, Zündnadeln sind bei der langen Seite etwas kleiner
